Athugasemdir vegna frummatsskýrslu umhverfisáhrifa á efnistöku í Hvalfirði.

## Nokkrar myndir úr fjörunni á Melum.

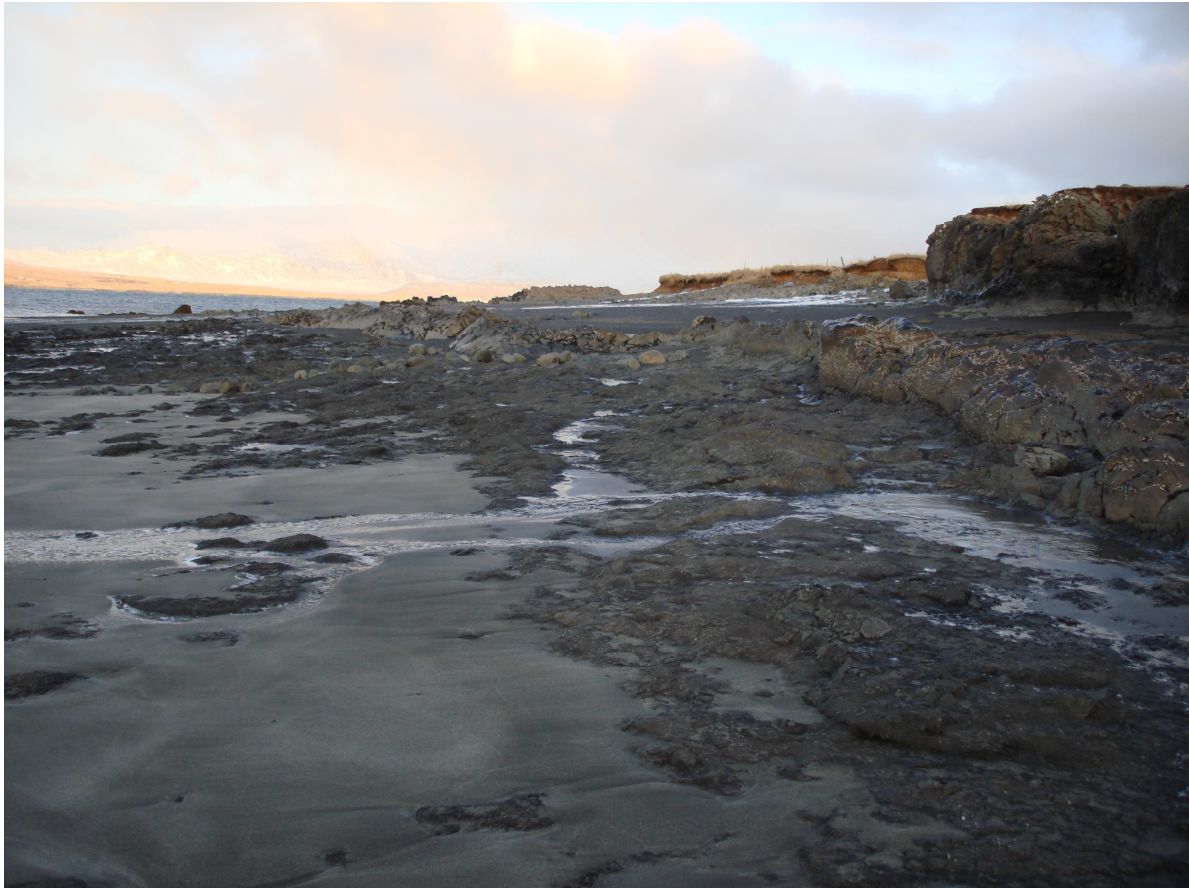
Mynd 1

Fyrir miðri mynd eru berar klappir og klapparkollar sem eru u.þ.b. meter á hæð. Þessir klapparkollar voru á kafi í sandi og upp við klettana og rofabörðin sem eru fjærst voru háir grjótbíngir sem vörðu ströndina fyrir sjávarágangi.

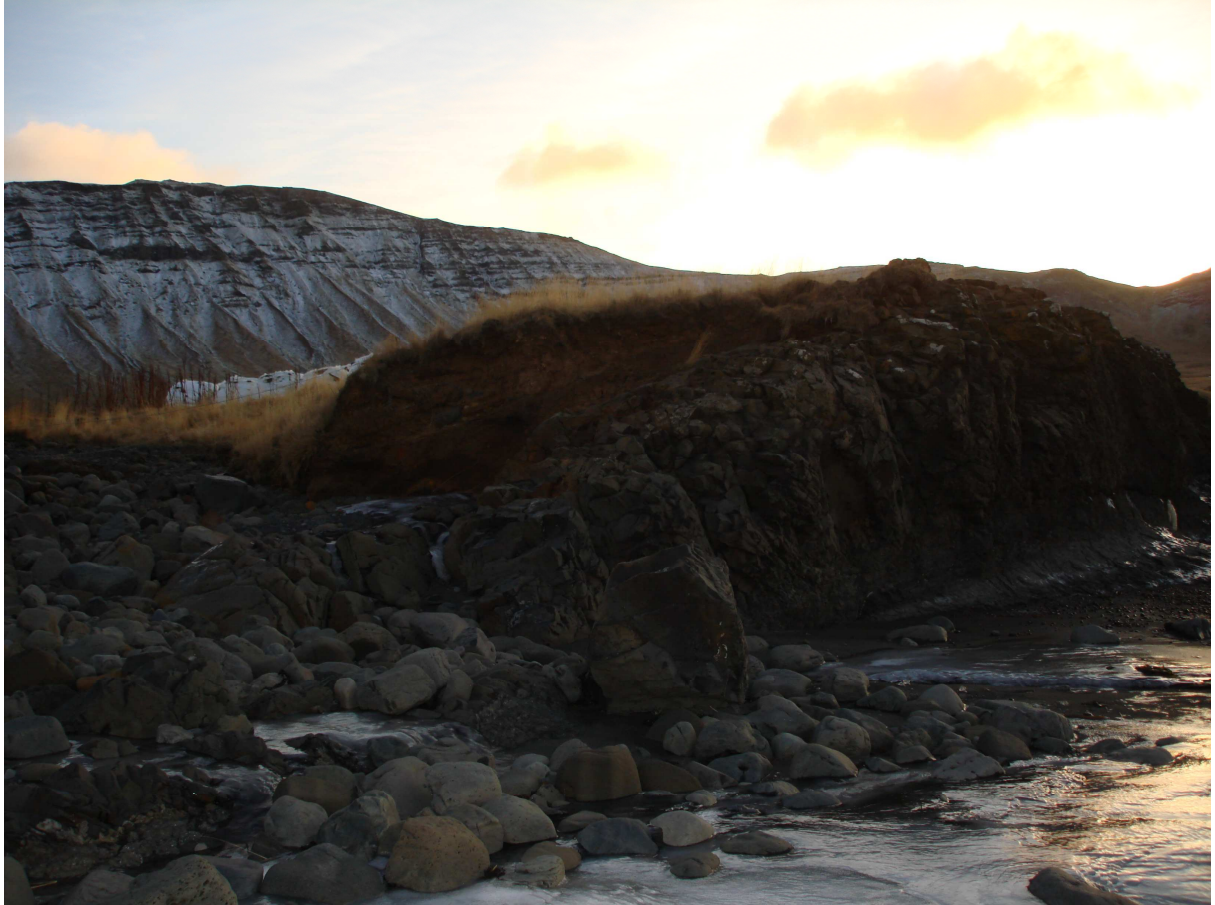
Mynd 2

Hér sést klettaveggur sem hefur brotnað niður á síðustu árum um u.þ.b. 8 metra. Sjórinn hefur skolað ofan af klettinum grassverðinum.

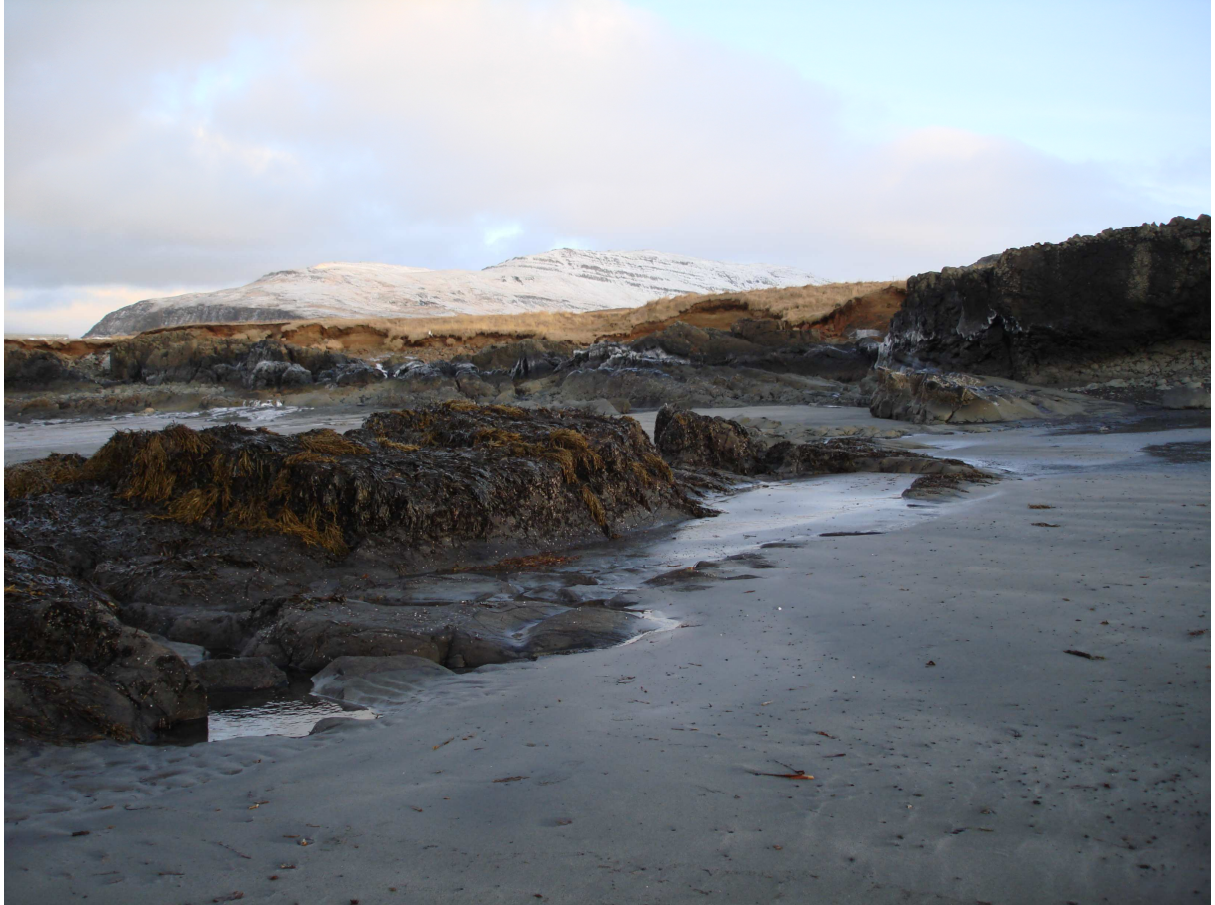
Mynd 3

Klappirnarr fyrir miðri mynd voru á kafi í sandi. Rofabörðin hafa verið að myndast og stækka síðasta áratuginn.

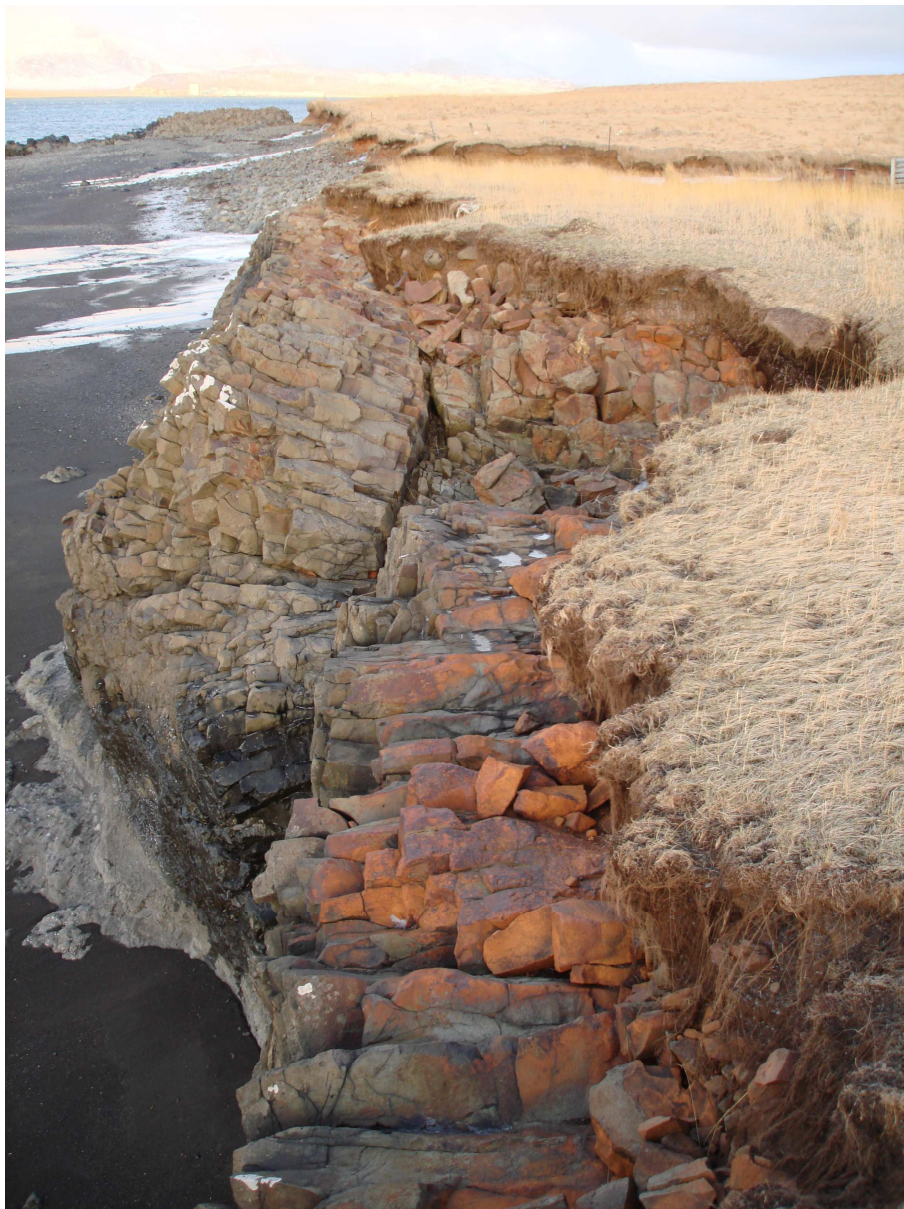
Mynd 4

Grassvörðurinn farinn ofan af klettunum. Sjá má orðið mun á stuttum tíma núorðið hvað rofið eykst. Grasið náði fram á klettabrún og hvergi var rof að sjá áður fyrr.

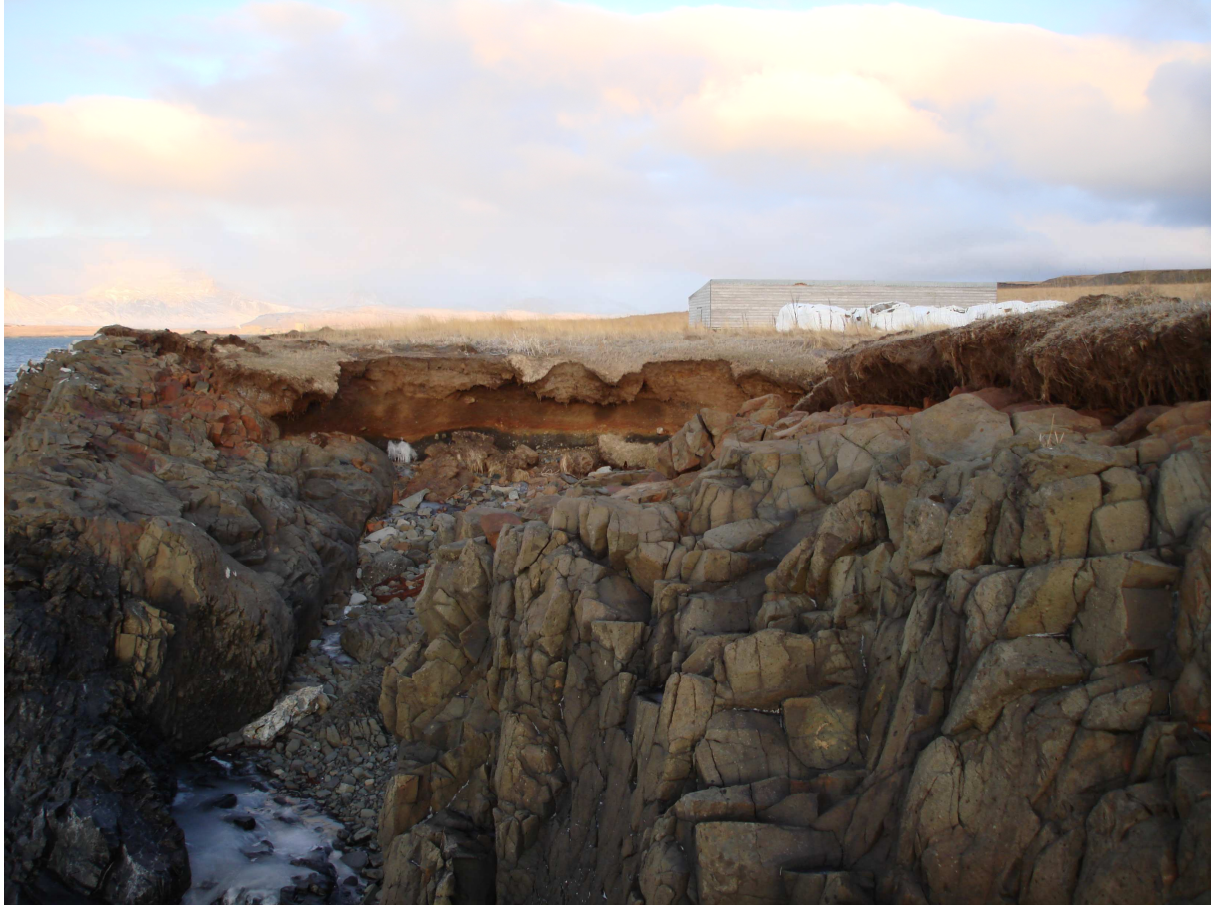
Mynd 5

Rofabakkar komnir langt inní land.
